**Il caso L'Aquila.
La Ricostruzione
come polo
di innovazione**

**Restauro,
miglioramento
antisismico e risparmio
energetico:** una

combinazione vincente
di fattori che ha spostato
enormemente in avanti
l'intero comparto lungo
tutta la filiera, dalla
progettazione alla
cantieristica, stimolando
altresi una rapidissima
**evoluzione dei
materiali e delle
tecnologie.**

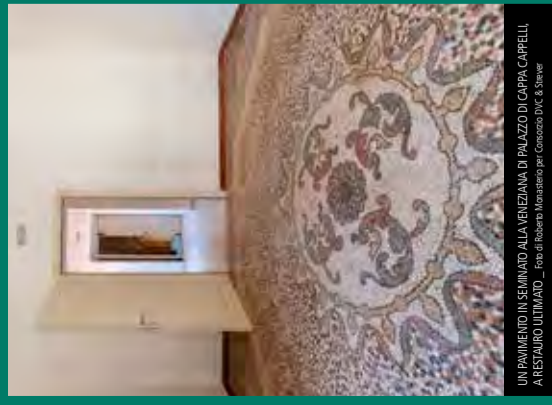
UN PAVIMENTO IN SEMBRANDO ALLA VENEZIANA DI PIAZZO DI CORRA, CARPELLI.
A RESTAURO ULTIMATO. Foto di Roberto Urzua/Ansa per Contrasto. D. C. S. S. n. v.

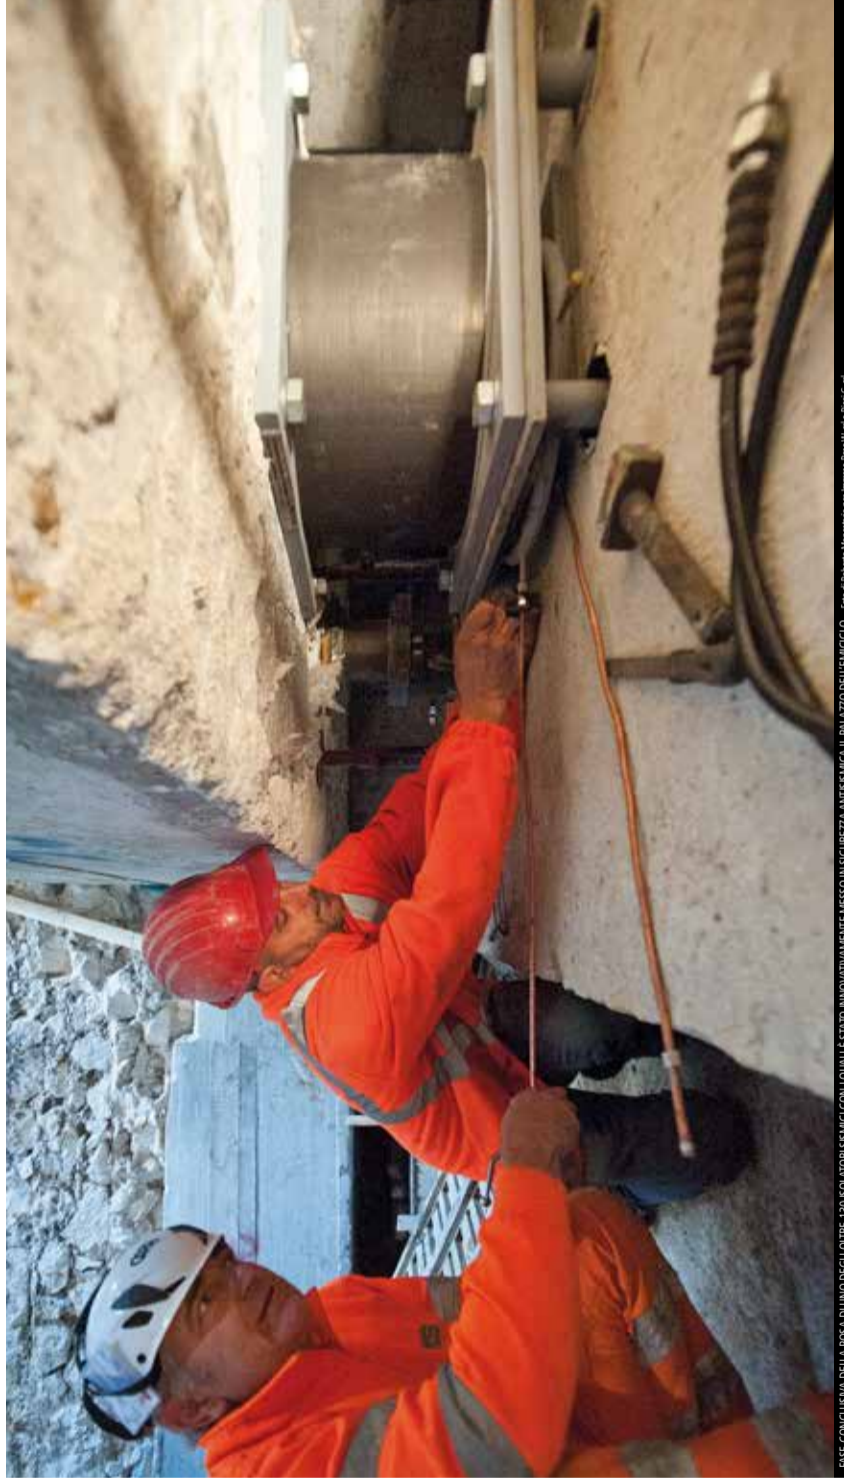
FASE CONCLUSIVA DELLA POSA DI UNO DEGLI ULTIME 130 SOLAIOBIBBICI CON I QUAVI È STATO INNOVATIVAMENTE MESSO IN SICUREZZA ANTISISMICA IL PALAZZO DELL'EMICICLO. Foto di Roberto Morabito per Impresa Bco W. srl e Ricci G. srl

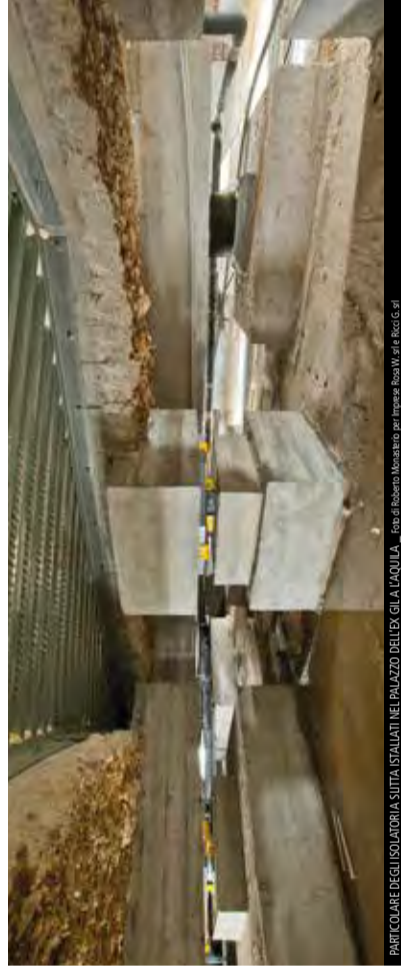
PARTICOLARE DEGLI ISOLATORI SULLA STRUTTURA DEL PALAZZO DELEX. Foto di Roberto Morabito per Impresa Bco W. srl e Ricci G. srl

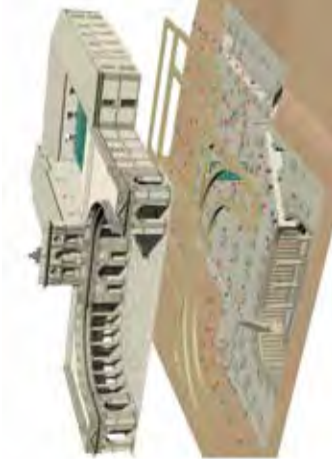
RICOSTRUZIONE GRAFICA DELL'INTERVENTO DI EQUIPAMENTI SISMICI DEL PALAZZO DELL'EMICICLO

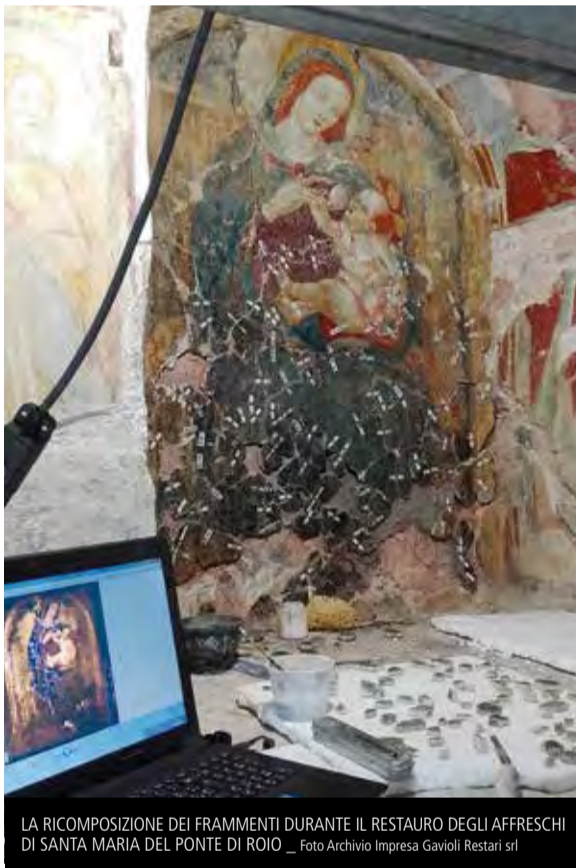
LA RICOMPOSIZIONE DEI FRAMMENTI DURANTE IL RESTAURO DEGLI AFFRESCHI DI SANTA MARIA DEL PONTE DI ROIO _ Foto Archivio Impresa Gavioli Restari srl

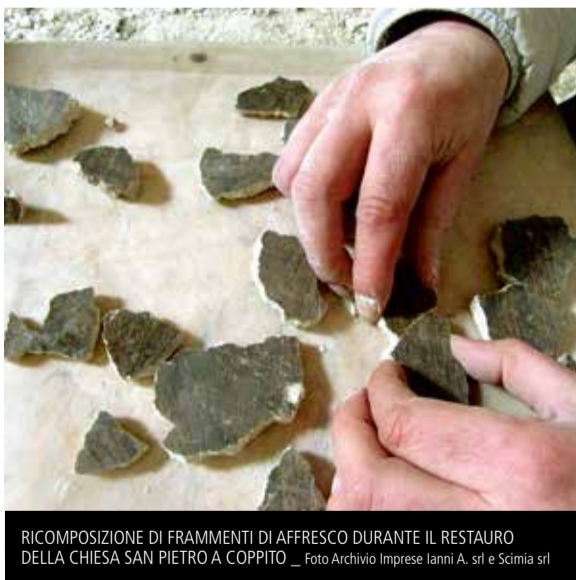
RICOMPOSIZIONE DI FRAMMENTI DI AFFRESCO DURANTE IL RESTAURO DELLA CHIESA SAN PIETRO A COPPITO _ Foto Archivio Imprese Ianni A. srl e Scimia srl

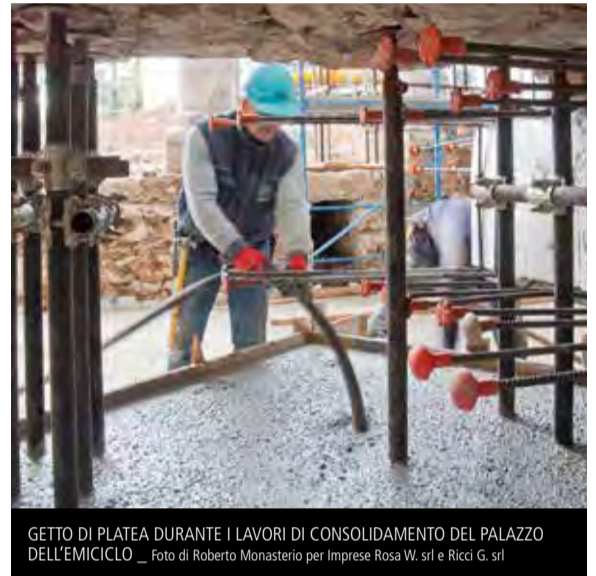
GETTO DI PLATEA DURANTE I LAVORI DI CONSOLIDAMENTO DEL PALAZZO DELL'EMICICLO _ Foto di Roberto Monasterio per Imprese Rosa W. srl e Ricci G. srl

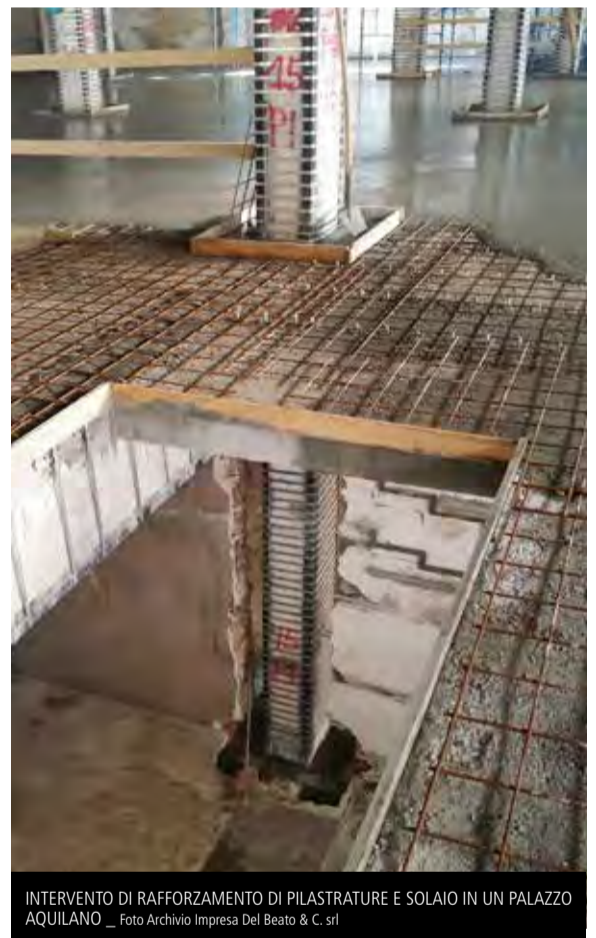
INTERVENTO DI RAFFORZAMENTO DI PILASTRE E SOLAIO IN UN PALAZZO AQUILANO _ Foto Archivio Impresa Del Beato & C. srl

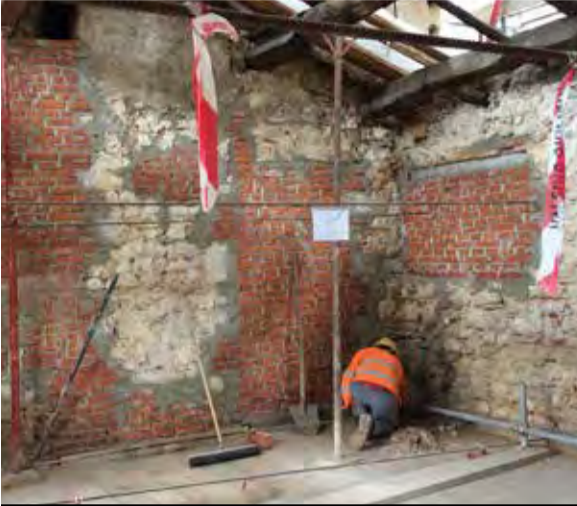
RECUPERO E RISARCIMENTO DI MURATURA CON LA TECNICA DEL CUCI E SCUCI
Foto Archivio Impresa Frezza A. e P. spa

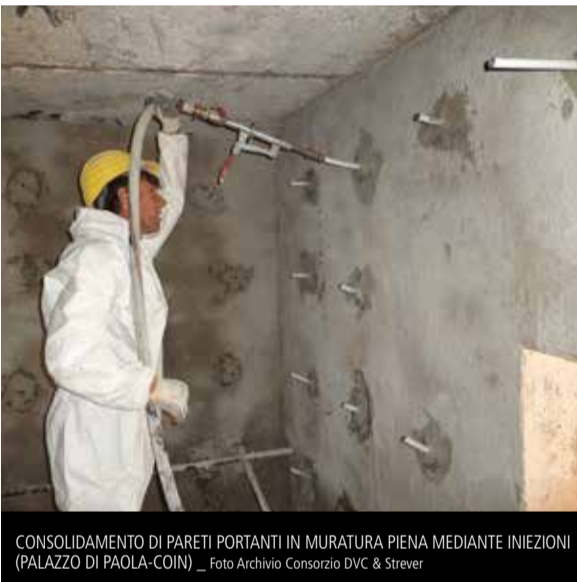
CONSOLIDAMENTO DI PARETI PORTANTI IN MURATURA PIENA MEDIANTE INIEZIONI
(PALAZZO DI PAOLA-COIN) _ Foto Archivio Consorzio DVC & Strever

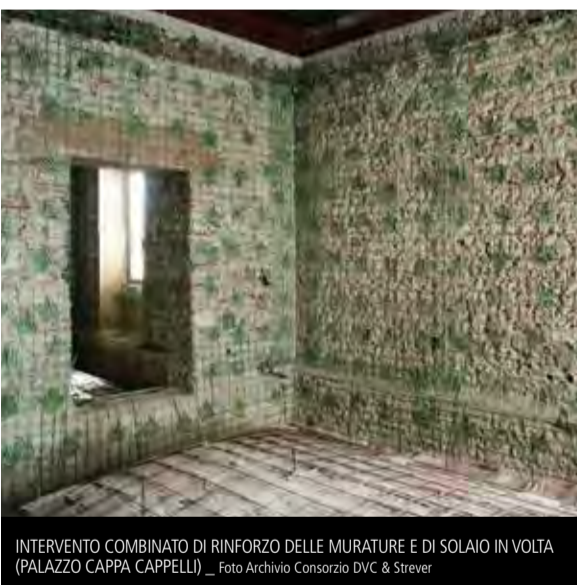
INTERVENTO COMBINATO DI RINFORZO DELLE MURATURE E DI SOLAIO IN VOLTA
(PALAZZO CAPPA CAPPELLI) _ Foto Archivio Consorzio DVC & Strever

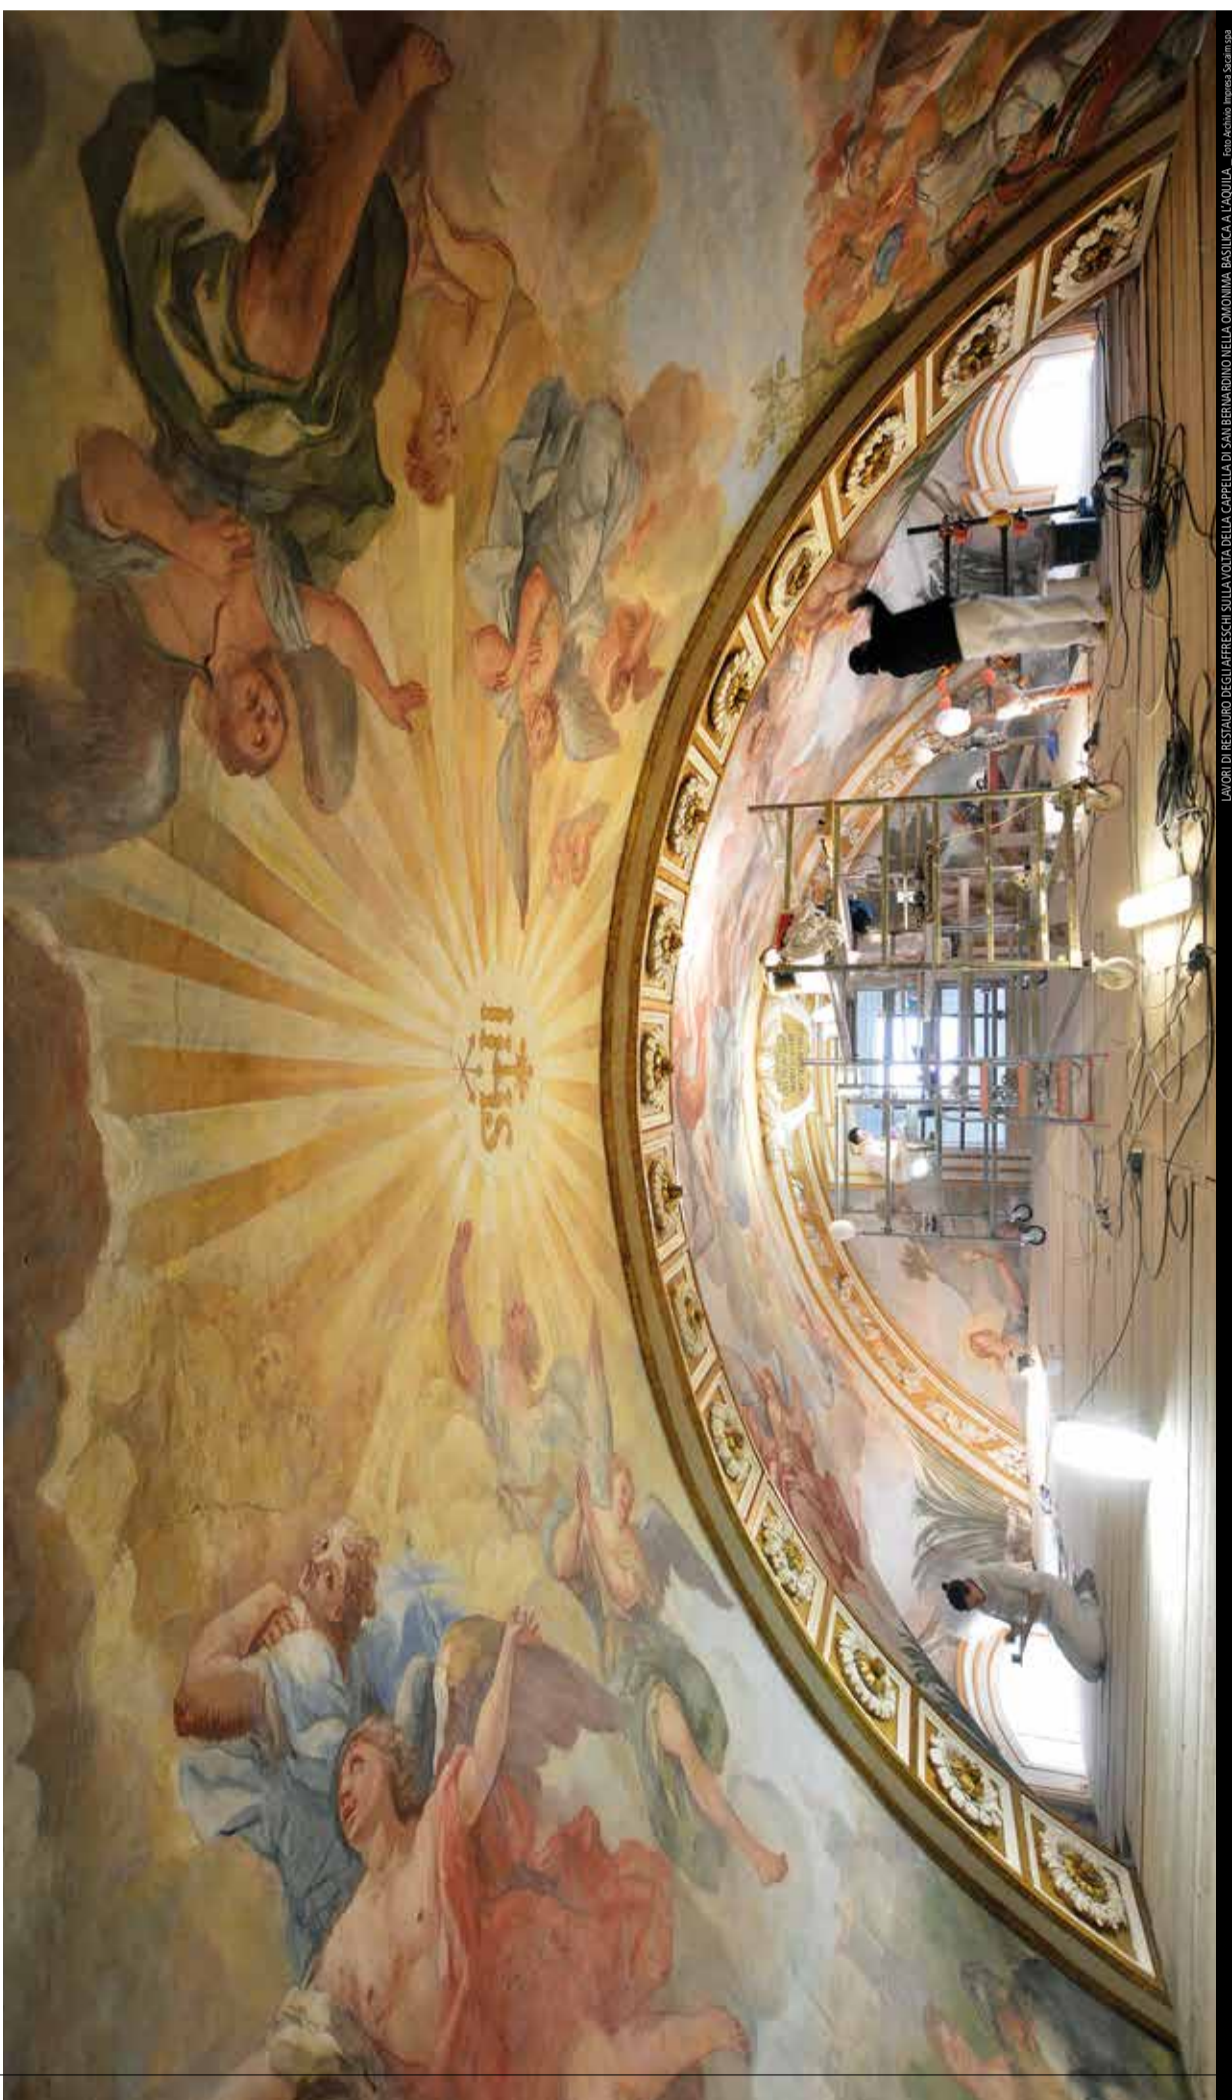
LAVORI DI RESTAURO DEGLI AFFRESCI SULLA VOLTA DELLA CAPPELLA DI SAN BERNARDINO NELLA OMONIMA BASILICA A L'AQUILA - Foto Archivio Impresca Scam spa

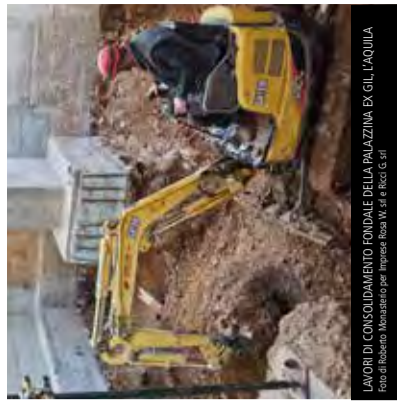
LAVORI DI CONSOLIDAMENTO FONDALE DELLA PALAZZINA EX GIL L'AQUILA - Foto di Roberto Maresca per Impresca - Foto di Riccardo Gatti

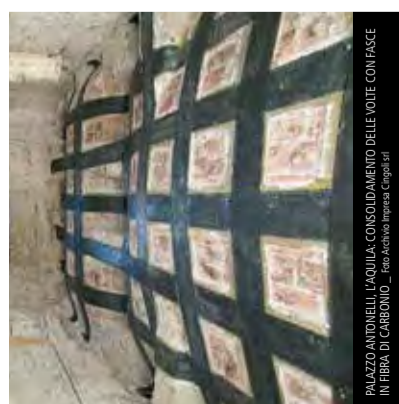
PIAZZA ANTONELLI, L'AQUILA, CONSOLIDAMENTO DELLE VOLTE CON FASCE IN FIBRA DI CARBONIO _ Foto: Archivio Fotografico Casa Edizioni
